36-1, Havnen I
Grete Løchtes Gade 1
8000 Aarhus C

Kristine Nielsens Gade 952
8000 Århus C

Byggeskadefonden
Studiestræde 50
1554 København V
Tlf. 33 76 20 00
E-mail: bsf@bsf.dk
E-Web: www.bsf.dk

Årstederne Arkitekter A/S, Papirfabrikken 24, 8600 Silkeborg

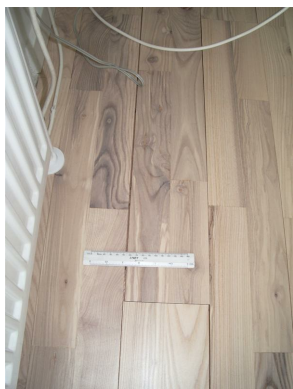
Der er konstateret revner (ikke tætte længdesamlinger) mellem parketstave.

Årsagen skønnes at kunne henføres til de klimatiske forhold under udførelsen.

Af fagentreprenørens proceskontrol fremgår, at der er foretaget fugtmåling, men at der på flere af etagerne ikke har været varme på.

Foto viser revne mellem parketstave i værelse i bolig nr. 2 på 4. sal.

Svigt kan enten udbedres eller imødegås ved øget vedligeholdelse.

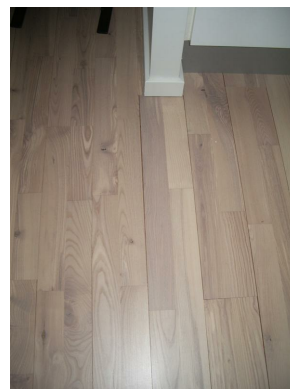
Foto viser revne mellem parketstave ud for vægvinge mellem ophold og køkken i bolig nr. 2 på 4. sal.

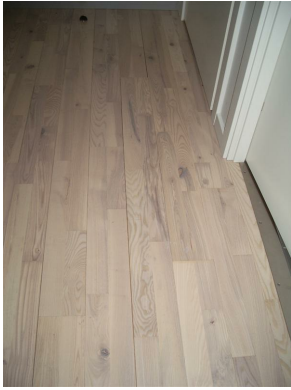
Foto viser revne mellem parketstave ud for dør til toilet i bolig nr. 8 på 3. sal.

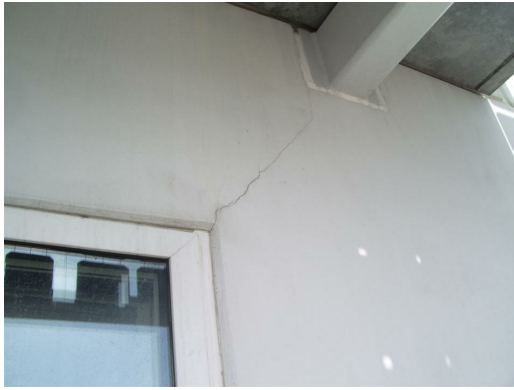
Revnerne ved altandørene forekommer typisk fra øverste hjørne af dørhul med et skråt forløb op til ovenliggende udsparring for altanbjælker.

Revnerne skønnes at være opstået som følge af svind efter produktion.

Foto af sandwichforplade med svindrevne over altandør i bolig 10. sal nr. 7.

De mange steder forekommende revner ved hjørner i betonforpladernes murhuller vurderes at have deres årsag i, at der er anordnet utilstrækkelig armering i forpladerne, fx i form af helt manglende eller utilstrækkelig ekstraarmering ved murhullernes kanter og hjørner. Den anordnede armering har ikke kunnet modstå de indre kræfter, der opstår i betonen som følge af materialets naturlige svind og krybning.

Revnerne vil føre til en vis vandindtrængning i betonforpladen. Ved fine (tynde) revner kan den medfølgende opfugtning give misfarvninger og småskader på betonoverfladen. Ved større revner kan desuden ske, at fugten trænger gennem forpladen og opfugter væggen varmesisolering, hvis isoleringsevne derved nedsættes, ligesom der vil kunne opstå såvel korrosionsskader på armering som større frostskaeder på betonen.

Facaderne skal eftergås og alle revner skal tættes fx ved injeksion, fugning eller på anden forsvarlig måde. Den fremtidige vedligeholdelse skal tilpasses de revnede facader og fortløbende holde disse tætte.

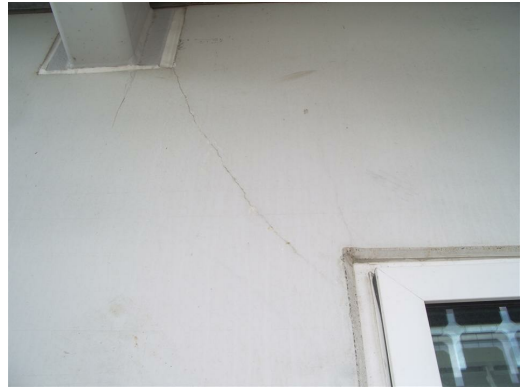
Foto af sandwichforplade med svindrevne over altandør i bolig 7. sal nr. 5.

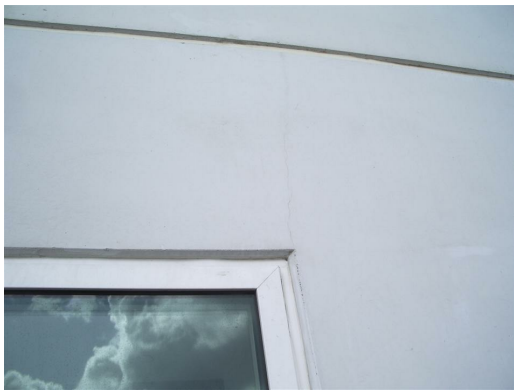
Foto af sandwichforplade med svindrevne over altandør i bolig 5. sal nr. 7.
Boligen over denne (6. sal nr. 7) har ingen altan, og revnen har her et mindre skråt forløb op til ovenliggende elementsamling.

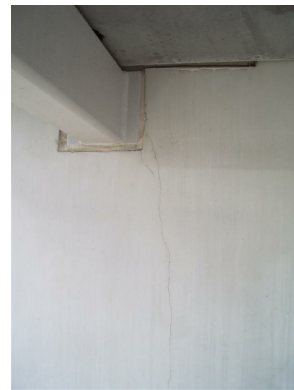
Foto af synlig del af forplade i kælderetage med revne under altan til bolig nr. 2 i stueetagen.
